**ΕΠΙΤΡΟΠΗ ΔΙΕΡΕΥΝΗΣΗΣ ΑΤΥΧΗΜΑΤΩΝ ΚΑΙ  
ΑΣΦΑΛΕΙΑΣ ΠΤΗΣΕΩΝ  
(ΕΔΑΑΠ)**

**ΠΟΡΙΣΜΑ ΑΤΥΧΗΜΑΤΟΣ  
ΕΛΙΚΟΠΤΕΡΟΥ SX-HDV  
ΘΑΛΑΣΣΙΑ ΠΕΡΙΟΧΗ ΝΗΣΟΥ ΙΚΑΡΙΑΣ**

**ΑΡ. ΠΟΡΙΣΜΑΤΟΣ 11 / 2004**

**Ατύχημα ελικοπτέρου SX-HDV, 11-02-2002**  
**Θαλάσσια περιοχή Νήσου Ικαρίας**  
**Ανατολικά του Αεροδρομίου Ικαρίας**  
**1,2 NM από την ακτή**

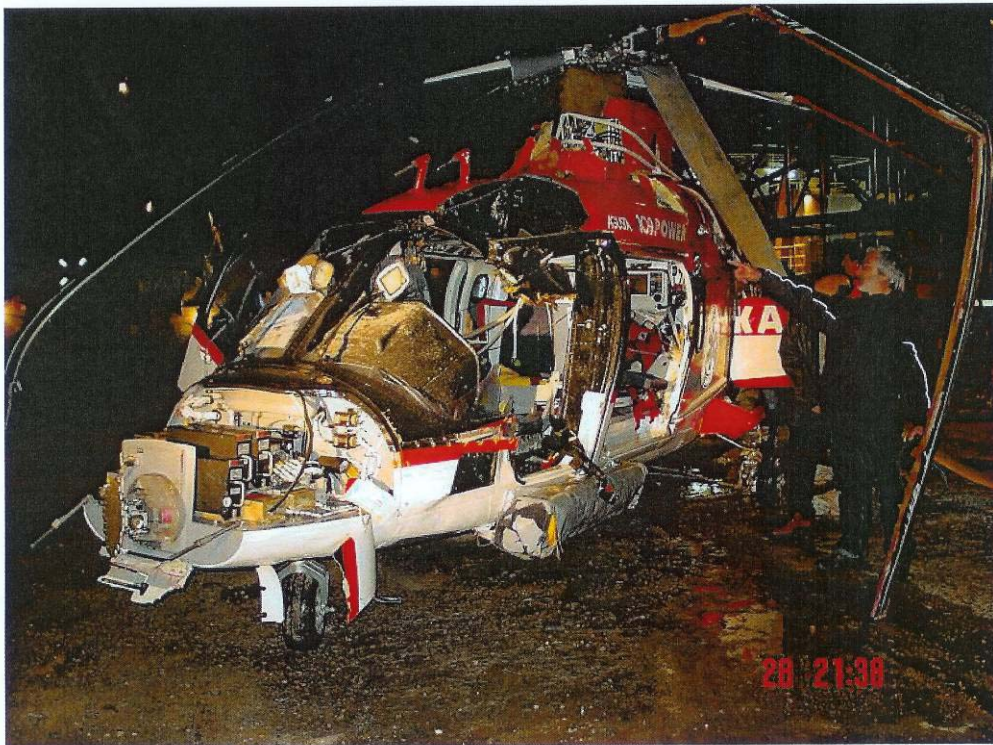
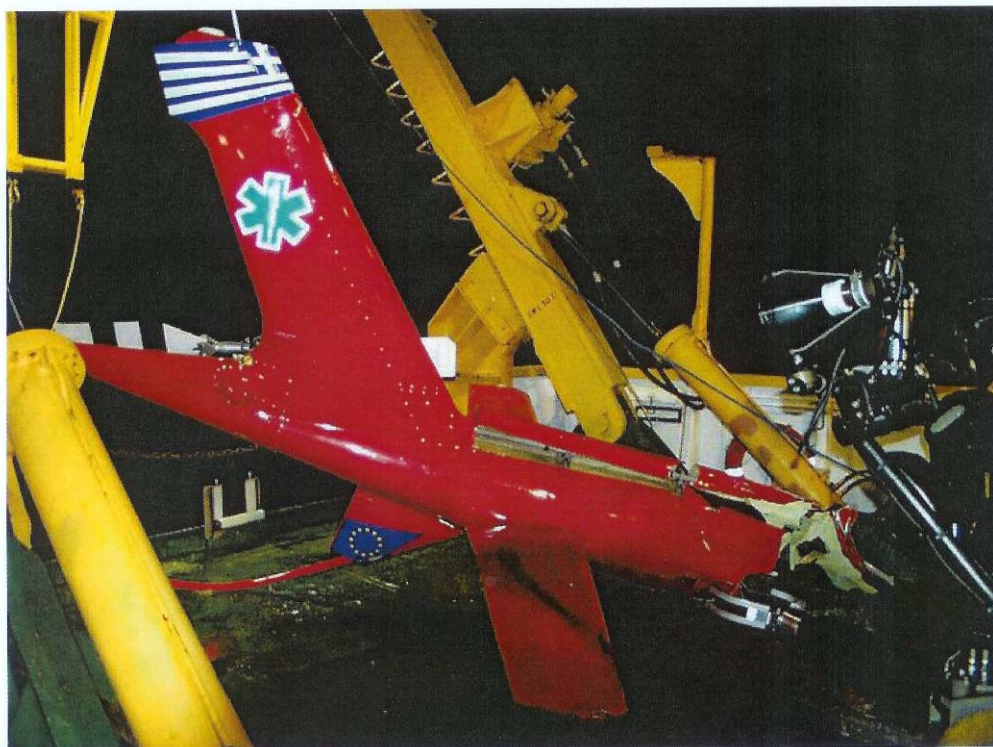
Το ε/π κατεστράφη λόγω της πρόσκρουσης και του καταποντισμού του στην θάλασσα. (φωτ. 1 & 2)

**Φωτογραφίες 1 & 2 Το Ε/Π μετά την ανέλκυση**

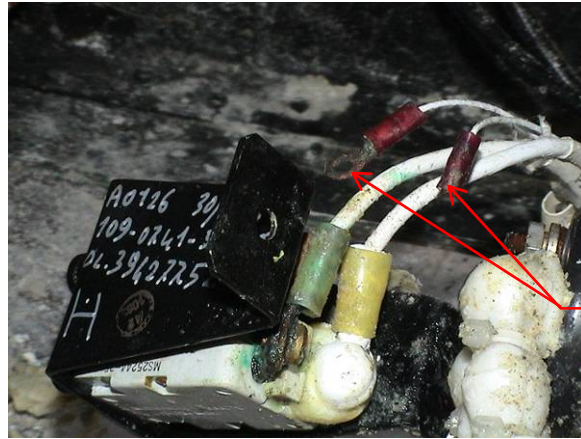
Αποσυνδεδεμένα  
καλώδια

**Φωτ. 3. Αυτόματος του Ηλεκτρονόμου της Μπαταρίας**

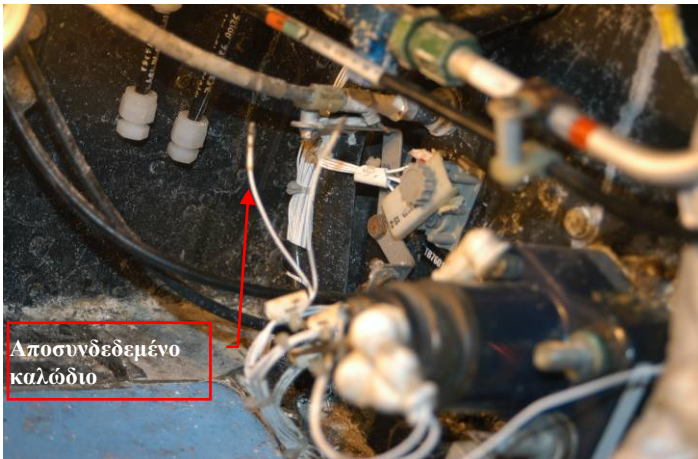
**Φωτ. 4. Το καλώδιο προς τον ηλεκτρονόμο**

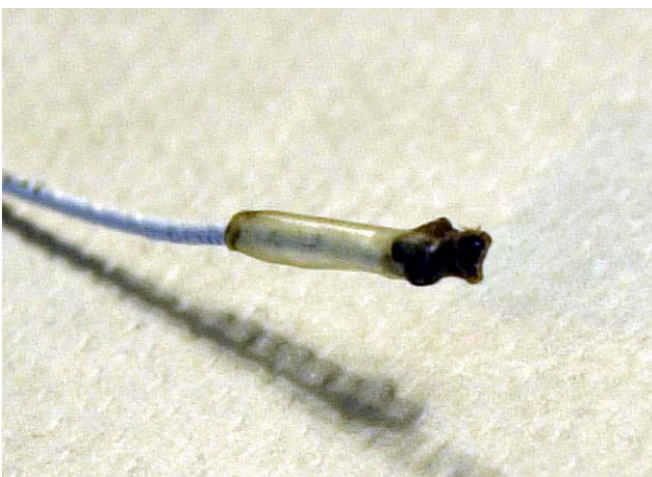
**Φωτ. 6. Αποσυνδεδεμένο καλώδιο P173A22**

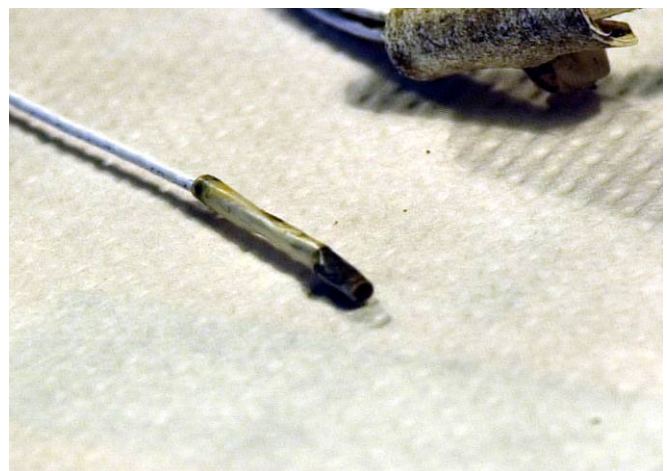
**Φωτ. 7. Αποσυνδεδεμένο καλώδιο P173A22**

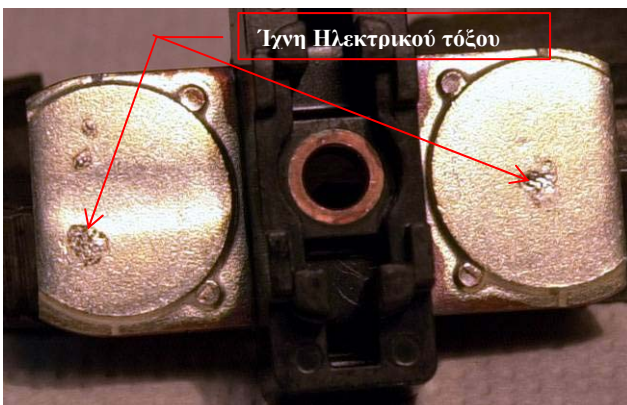
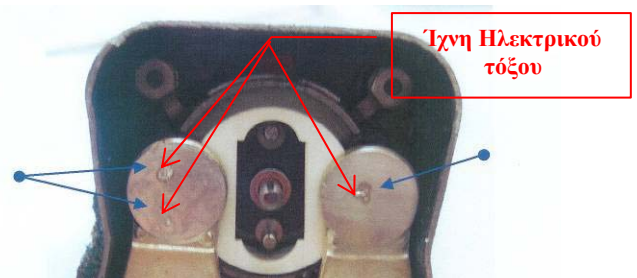
**Φωτ. 11. Ηλεκτρονόμος ισχύος μπαταρίας**

Although the bad quality of the available photos 11 - 12 included in the draft accident report, the arcing traces seem not unusual for this power relay. A comparison with an in service relay of the same type and about similar service hours confirmed the judgement of not unusual wear condition.

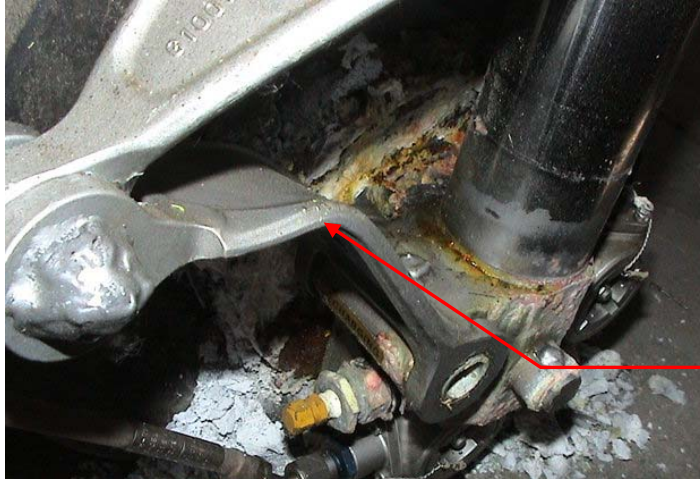
**Παραμόρφωση του  
ψαλιδιού του δεξιού  
σκέλους του συστήματος  
προσγείωσης**

**Φωτ. 13. Ψαλίδι δεξιού σκέλους συστ. προσγείωσης**
