**ΕΠΙΤΡΟΠΗ ΔΙΕΡΕΥΝΗΣΗΣ ΑΤΥΧΗΜΑΤΩΝ ΚΑΙ  
ΑΣΦΑΛΕΙΑΣ ΠΤΗΣΕΩΝ  
(ΕΔΑΑΠ)**

**ΠΟΡΙΣΜΑ ΑΤΥΧΗΜΑΤΟΣ  
ΕΛΙΚΟΠΤΕΡΟΥ SX-HDV  
ΘΑΛΑΣΣΙΑ ΠΕΡΙΟΧΗ ΝΗΣΟΥ ΙΚΑΡΙΑΣ**

**ΑΡ. ΠΟΡΙΣΜΑΤΟΣ 11 / 2004**

**Ατύχημα ελικοπτέρου SX-HDV, 11-02-2002**  
**Θαλάσσια περιοχή Νήσου Ικαρίας**  
**Ανατολικά του Αεροδρομίου Ικαρίας**  
**1,2 NM από την ακτή**

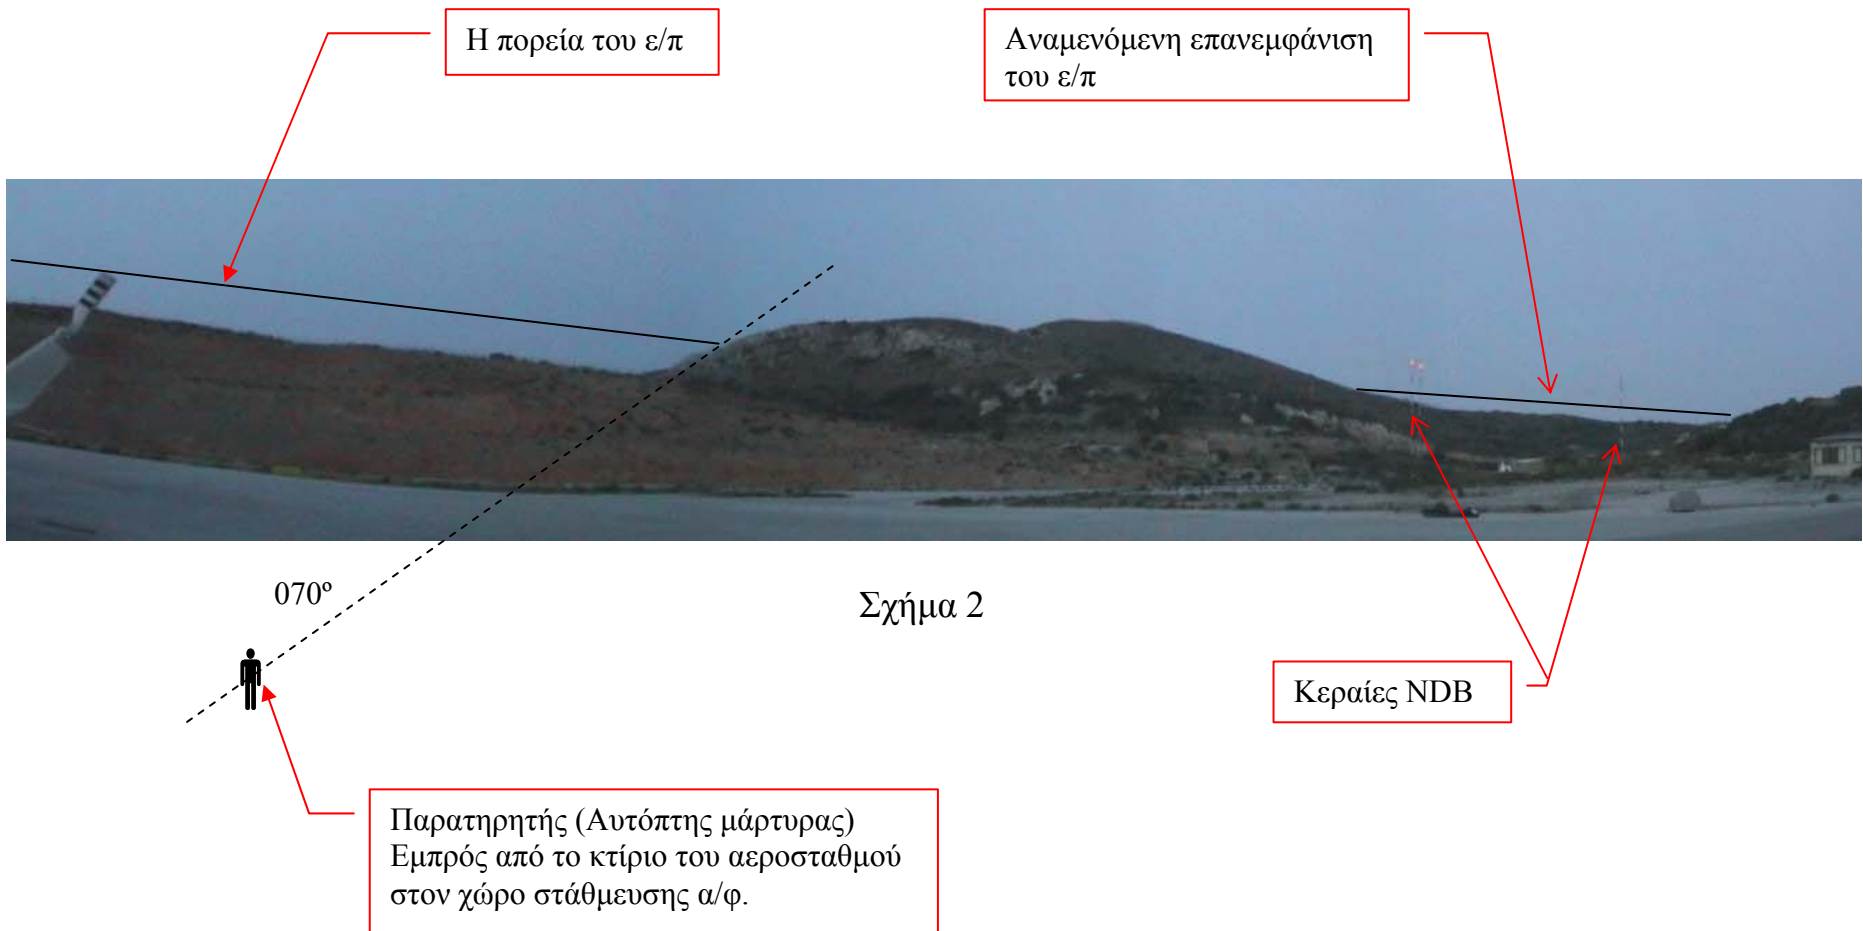
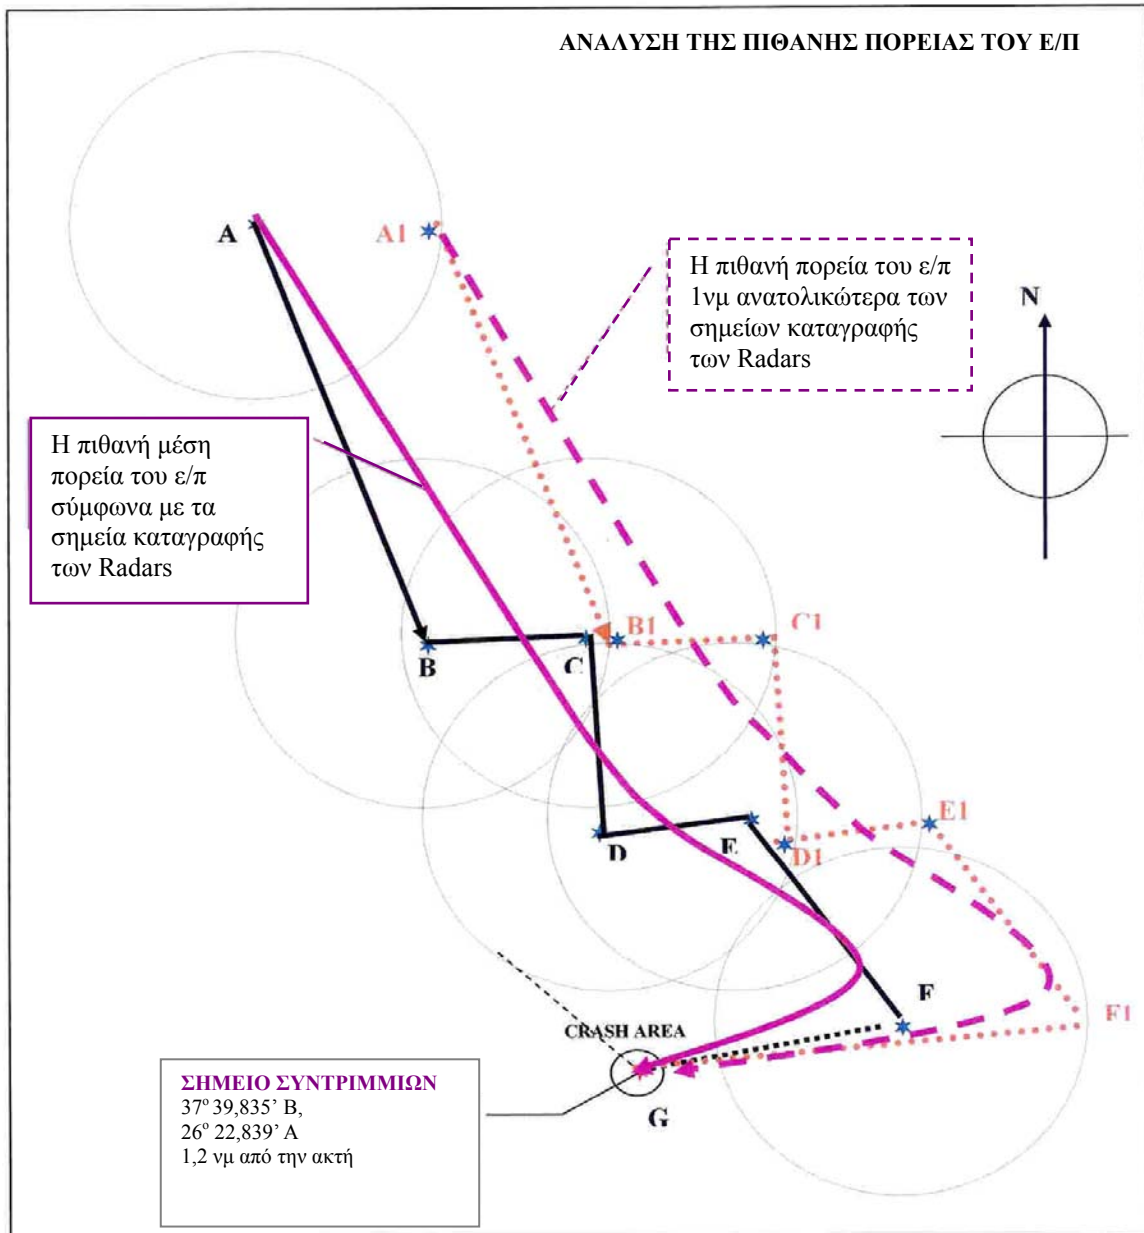
Σχήμα 3

Σημείωση: Η κόκκινη γραμμή (••••••••) και τα σχετικά απ' αυτής σημεία (A1, B1, κλπ) απεικονίζουν την πιθανή πορεία του Ε/Π, θεωρώντας ότι το αρχικό ίχνος του Ραντάρ (σημεία Α, Β, κλπ) μεταβάλλεται (λόγω δυνατοτήτων) κατά ένα (+1) περίπου ναυτικό μίλι (νμ) Ανατολικότερα. Οι κύκλοι με κέντρα τα σημεία Α, Β, C, D, E, F, και ακτίνα 1 νμ απεικονίζουν την πιθανή περιοχή εντοπισμού του ε/π περίγυρω του εκάστου σημείου. Το σημείο εύρεσης των συντριμμίων 'G' παραμένει το ίδιο.

**Κατά την διάρκεια της πτήσης προσομοίωσης διαπιστώθηκε ότι το ίχνος της πτήσης που συμφωνεί με την κατάθεση του αυτόπτη μάρτυρα και θεωρήθηκε περισσότερο έγκυρο από την Ομάδα Διερεύνησης είναι αυτό που απεικονίζεται με την κόκκινη διακεκομμένη γραμμή.**
